## Überprüfung der Zündversorgungswicklung:

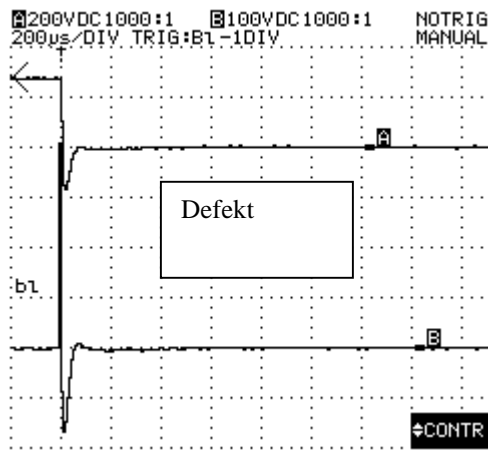
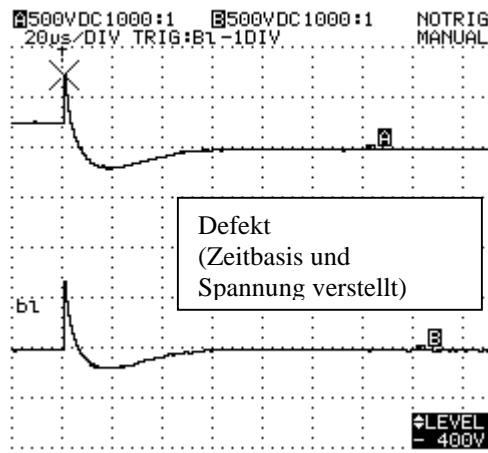
**Nummer 3 Blox Total Ölig 172 Ohm Defekt!**

**500 er  
Defekt und Neu  
gewickelt**
